## 사고 개요

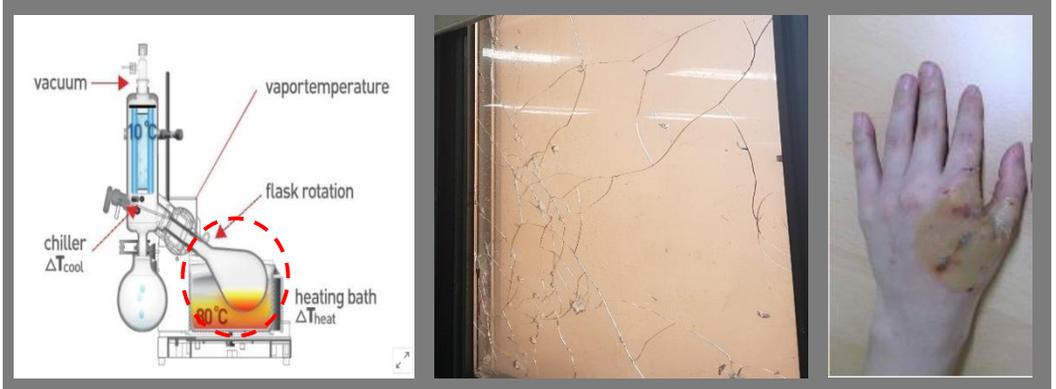
- 사고일시 : '19. 1. 23. 15:50경
- 사고장소 : ○ ○대학 △ △ 연구실
- 사고내용 : 회전증발농축기를 이용한 농축 실험 후 유리플라스크를 분리하는 과정에서 플라스크 파열 및 유리 비산으로 자상 및 화상 피해 발생
- 피해현황 : 실험자 2명 피해 발생(안면부 자상, 양손 자상, 왼손 1도 화상)

- 실험 장비 노후화 등 회전증발농축기 감압 불량(노즐 막힘, 감압장치 불량 추정)의 사유로 플라스크내 압력 상승으로 플라스크 파열 및 유리 파편 비산

- 실험장비에 대한 사용방법 등을 정확히 숙지하고, 개인보호구를 상시 착용
- 항온 수조의 적정 온도 유지 및 실험 후 기기 내부 압력 정상화 조치

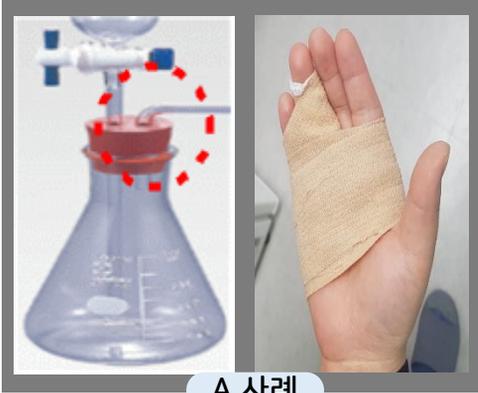
A 사례

- 사고일시 : '19.4.5. 16시경
- 사고장소 : ○○대학 △△연구실
- 사고내용 : 삼각플라스크 유리관 위치 조정 중 유리관 파손
- 피해현황 : 약지 손가락 일부 및 손바닥 열상 피해

- 유리관, 유리피펫 등 쉽게 파손될 수 있는 실험 기구 조작 중 과도한 힘에 의한 파손 및 개인보호구 미착용에 따른 피해 발생

- 쉽게 파손될 수 있는 실험 기구는 개인보호구(잘림 방지 장갑 등)를 착용한 후 조작

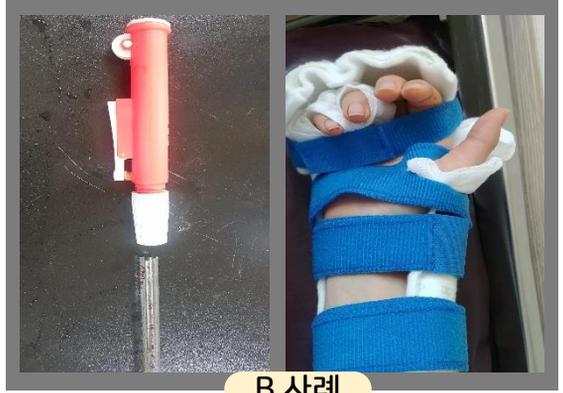
B 사례

- 사고일시 : '19.5.15. 14:20경
- 사고장소 : ◇◇대학 □□ 연구실
- 사고내용 : 피펫팁에 유리피펫 연결 중 유리피펫 파손으로 인한 자상
- 피해현황 : 좌측 손목 및 손 부위 신경손상, 좌측 손가락 열린 상처

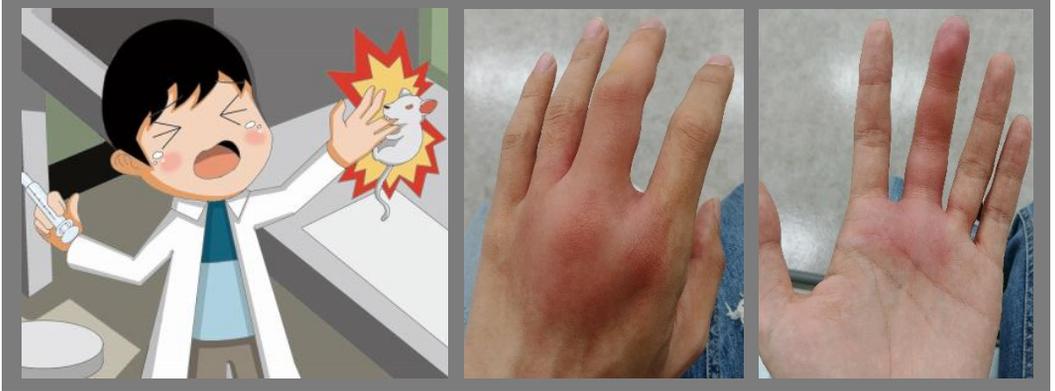
- 사고일시 : '19.7.17. 17:30경
- 사고장소 : ○ ○대학 △ △연구실
- 사고내용 : wildtype 마우스이 ear punching을 위해 마우스를 잡은 상태에서 왼손 중지를 물림
- 피해현황 : 왼손 중지를 마우스에 물려 봉와직염(연조직염) 피해 발생

- 실험동물 핸들링 미흡으로 물림 피해 발생
- 숙련되지 않은 상태에서 컨디션이 좋지 않은 실험동물 이용

- 손가락 물림·찔림 안전장갑(스테인리스 장갑) 사용
- 실험동물 취급에 대한 교육 이수 및 숙달된 실험자와 실험동물 취급
- 실험동물 컨디션을 주기적으로 확인하고, 안정된 상태의 동물을 이용하여 실험스킬 향상

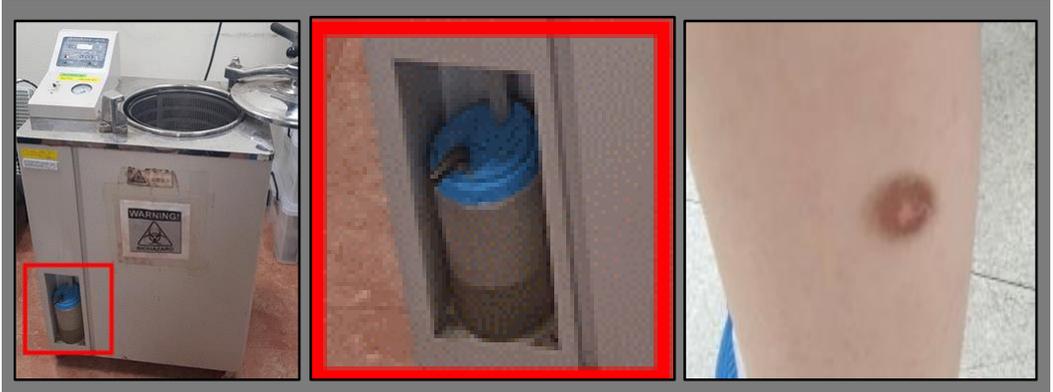
- 사고일시 : '20. 7. 1. 17:50경
- 사고장소 : ○ ○대학 연구실
- 사고내용 : 고압멸균기와 인접하여 실험 수행 중 고온배출구에서 발생하는 고온 증기에 다리 접촉 및 화상 피해 발생
- 피해현황 : 고온 증기와 접촉한 다리에 표재성 2도 화상

- 고압멸균기 전면에 고온 증기 배출구가 위치하여 실험자의 신체에 접촉

- 고온 증기 배출구 위치를 조정(후단, 측면 등)하거나, 접촉 차단을 위한 방호장치 부착

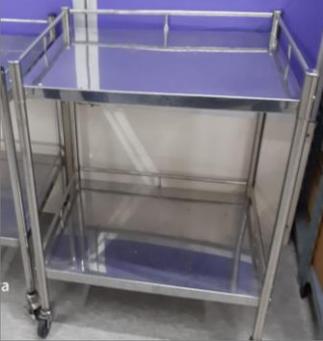
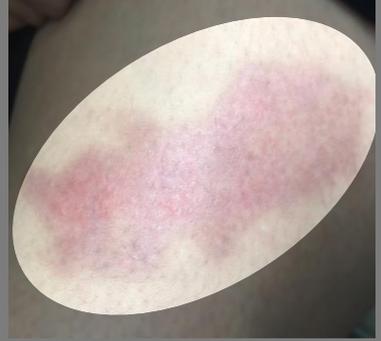
- 사고일시 : '20. 6. 24. 14:30경
- 사고장소 : ○ ○대학 △ △ 연구실
- 사고내용 : 카트를 이용하여 시약병을 운반하던 중 시약병 낙하 및 파손으로 인한 화학물질 누출 및 누출된 화학물질 접촉
- 피해현황 : 실험자 왼쪽 허벅지 화상 피해 발생

- 시약병 전도 방지 조치가 없는 카트를 이용하여 시약병 운반

- 카트를 이용한 시약병 등의 화학물질 운반 시 전도를 방지할 수 있는 도구 (칸막이 바구니 등)를 활용

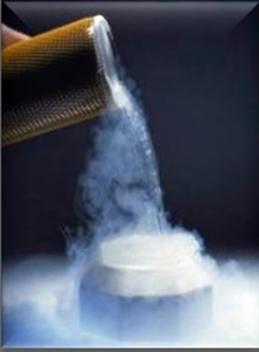
- 사고일시 : '18. 11. 21. 13:50경
- 사고장소 : ○○대학 ○○○실험실
- 사고내용 : 액체질소를 유리병(고압멸균병)에 넣어 운반 후 개봉 중 폭발
- 피해현황 : 대학원생 1명 부상(목, 안면부 자상), 연구실 강화유리 및 천장텍스 파손  
※ 주말 단독 실험 중 발생한 사고로, 인근 실험실 잔류 인원에 의해 구호조치 됨

- 화학물질(액체질소) MSDS 미숙지, 실험기구 부적정 사용

- 화학물질 취급 시 물리·화학적 특성 등을 반드시 숙지(MSDS)하고, 적정 실험기구 사용
- 화학물질 취급 시 개인보호구를 반드시 착용하고, 주말, 야간 실험 시 가급적 2인 이상 잔류
- 주말, 야간 실험 시 실험내용, 출입시간 등을 연구실책임자에게 반드시 보고

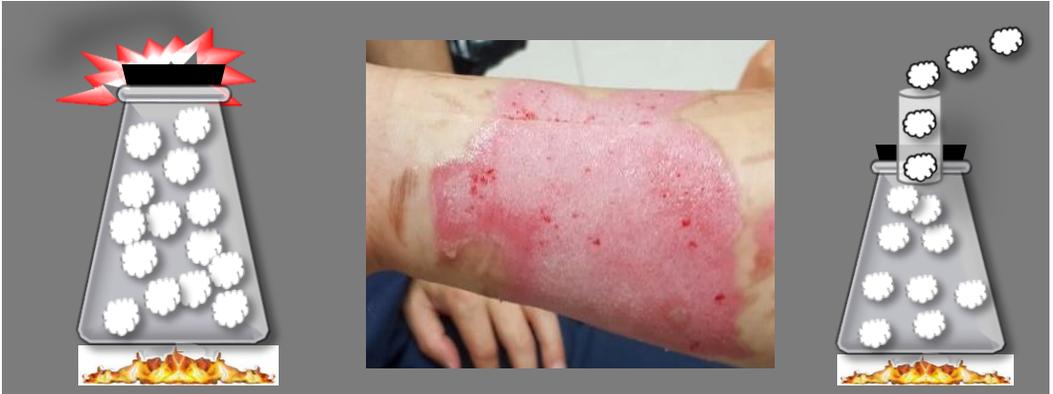
- 사고일시 : '18. 9. 13. 9:15경
- 사고장소 : ○○대학 ○○○실험실
- 사고내용 : 삼각플라스크 덮개를 닫은 채 증탕기 가열 중 플라스크 파열 및 물질 비산
- 피해현황 : 실험자 팔에 열탕화상(심재성 2도)

- 실험방법 교육 불충분으로, 삼각플라스크 압력 배출관 미연결로 용기 파열

- 실험시작 전 실험기구, 절차 등에 대한 교육실시 및 숙지(사전유해인자위험분석 실시)
- 실험 시 개인보호구 반드시 착용(실험복 미착용으로 화상 피해 가중)

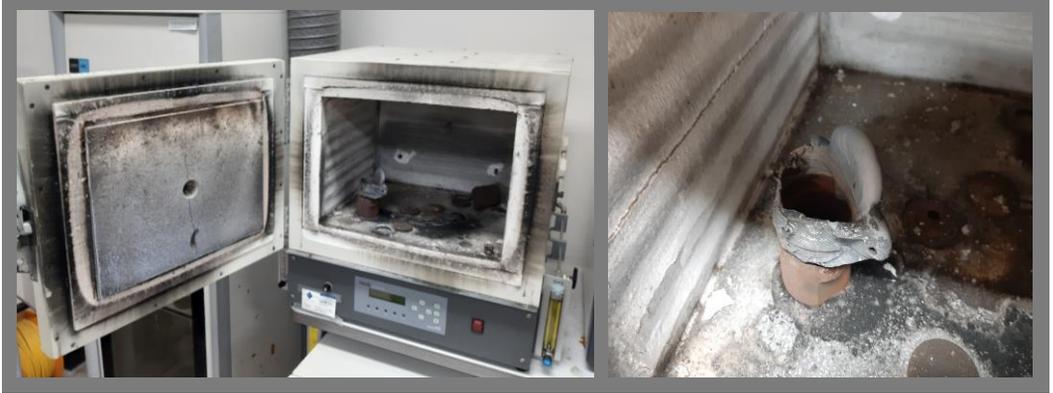
- 사고일시 : '21. 3. 17. 05:14경
- 사고장소 : ○○대학 ○○○실험실
- 사고내용 : 소형 반응기를 전기로에 넣고 가열 및 15시간 경과 후 반응기 폭발
- 피해현황 : 인명피해는 없으나, 전기로 및 소형 반응기 파손

- 실험장비 조작 방법 미숙지(목표온도, 승온시간 등의 조건 설정 오류)

- 실험장비 조작 매뉴얼 비치 및 사용 전 숙지
- 실험장비 연속 가동 시 실험자 상주 또는 실험시간 조정(이른 오전~저녁)

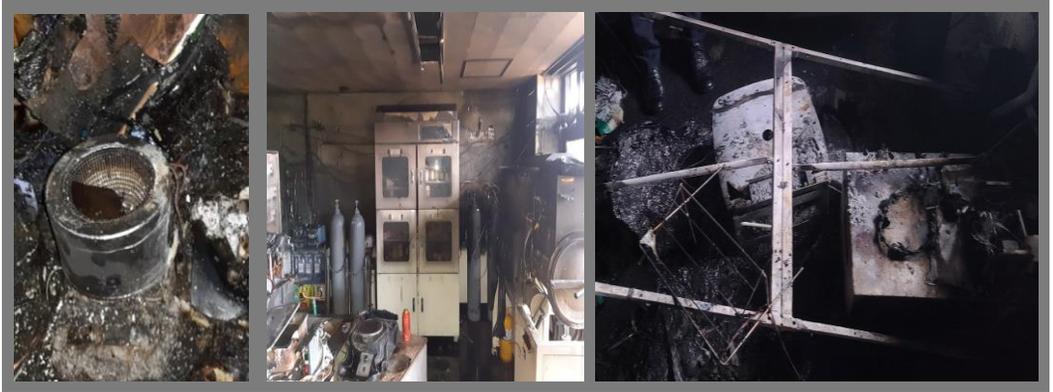
- 사고일시 : '20.11.1. 01시경
- 사고장소 : ○○대학 △△연구실
- 사고내용 : 전기적 요인(압착, 손상에 의한 단락 추정)
- 피해현황 : 연구실 실험장비 및 집기류 소실(피해액 약 90백만원)

- '20.12.11. 14:54경
- ◇◇대학 □□ 연구실
- 전기적요인/절연열화에 의한 단락
- 연구실 실험장비 및 집기류 소실(피해액 약 40백만원)

- 미사용 실험기기에 전원이 상시 공급되고 있었으며, 실험장비의 전기적 결함 추정
- 멀티콘센트에 고용량기기 등 다량 접속에 의한 전기적 요인으로 추정

- 미사용 실험기기는 전원을 차단하고, 문어발식 전기기구 연결 금지
- 고용량 기기는 용량을 고려하여 단독회로로 구성하고, 개인전열기 등은 사용 금지

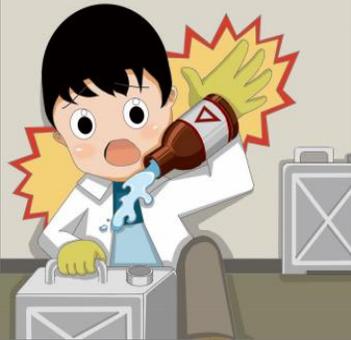
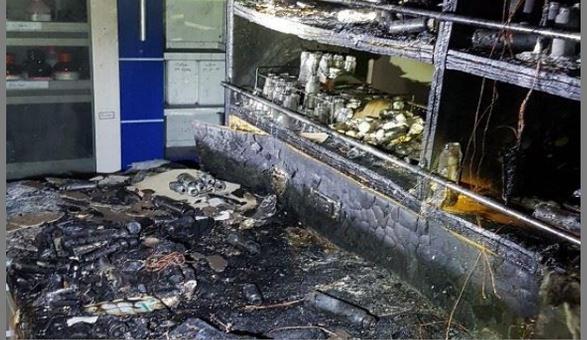
- 사고일시 : '17. 6. 26. 11:11경
- 사고장소 : ○ ○대학 실험실 복도
- 사고내용 : 염산 등 화학물질 폐기를 위해 폐액통 운반 중 폭발
- 피해현황 : 학부생 5명 부상(시력손상 1명, 경상 4명)

- 산 전용폐액통 내 미상의 액체류와 화학반응에 의한 폭발 추정

- 연구실책임자 관리하에 폐액처리 작업 실시 및 미사용 시약 폐기 시 용기째 처리
- 폐액통에 폐액대장 부착 및 배출내역 기재(유기물과 산은 분리 처리)
- 개인보호구(보안경, 보호복 등) 반드시 착용하고, 2인 이상, 폐액운반 전용 카트 사용
